Processos de restauração florestal na Bacia Hidrográfica do Rio Manuel Alves da Natividade

O **Capítulo 8** discorre sobre os resultados e discussões na implantação do

Descrição e caracterização da Bacia do rio Manuel Alves da Natividade

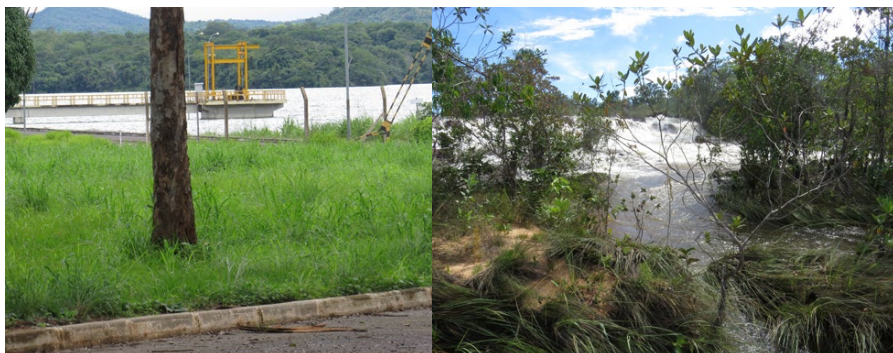
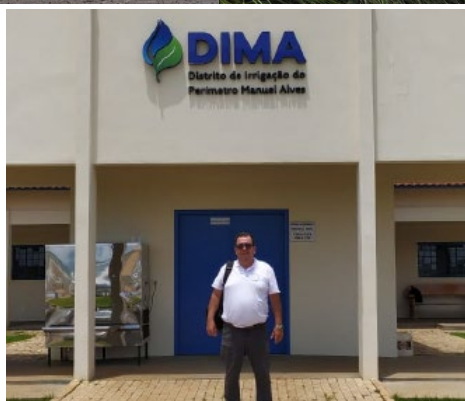
Fotos 1.2 - (A) Represa e PCH Manuel Alves (Porto Alegre do Tocantins)
(B) Cachoeira do Cavalo (Rio da Conceição, 21/01/2022)
(c) DIMA – Distrito de Irrigação do Perímetro Manuel Alves (Dianópolis, TO)

O rio Manuel Alves possui grande importância para a economia e a população do sudeste do estado do Tocantins, pois contribui para o abastecimento de água em diversas regiões, a geração de energia (foto 1.2a) através da Pequena Central Hidrelétrica - PCH Manuel Alves com capacidade de geração de energia de 8 MW em uma área de 19,50 km², e a irrigação como o Distrito de Irrigação do Perímetro Manuel Alves (DIMA - foto 1.2c), que possui uma área irrigável de 39,72 km² (aproximadamente 5.600 campos de futebol), dividida em 199 lotes para pequenos produtores qualificados e outros 14 lotes empresariais (BRASIL, 2022).

Além da sua importância econômica, o rio é um importante atrativo turístico (Foto 1.2b), sendo procurado por pescadores e turistas em busca de contato com a natureza.

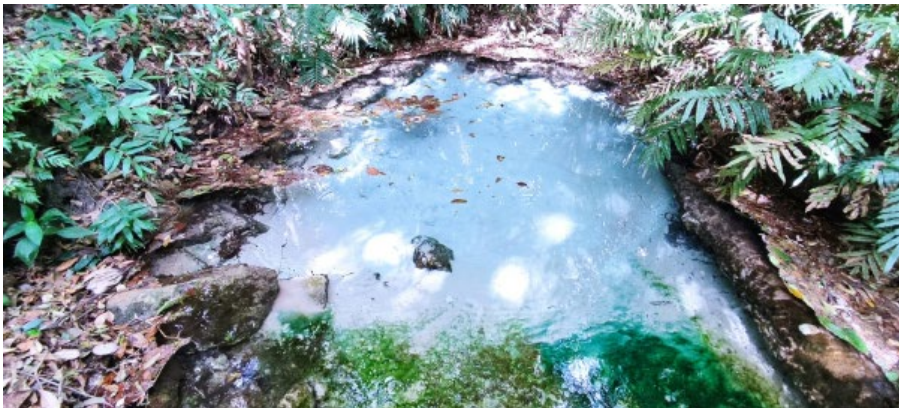
Foto 1.3 – Nascente do rio Manuel Alves, região das Serras Gerais - Rio da Conceição/TO

O rio Manuel Alves tem suas cabeceiras e nascentes na região das Serras Gerais (foto 1.3), município de Rio da Conceição, estado do Tocantins, a aproximadamente 800 metros de altitude.

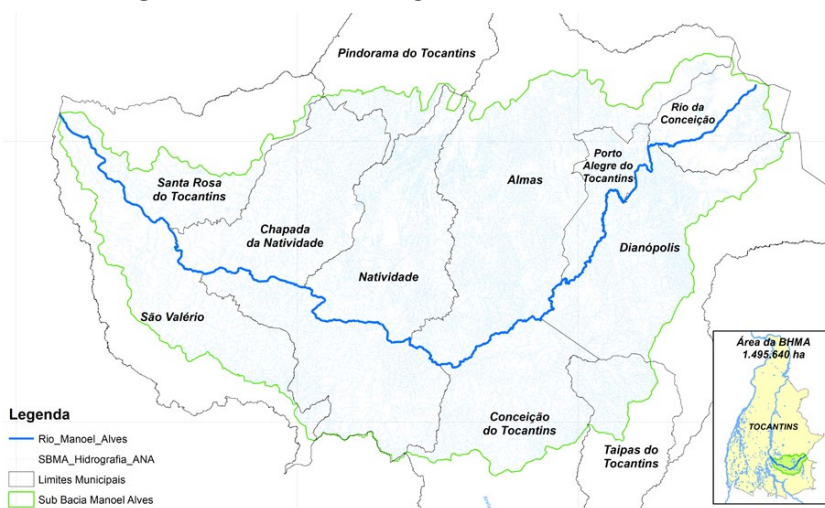
A bacia hidrográfica do rio Manuel Alves possui uma área de drenagem de 1.495.640 ha (14.956,4 km²), percorrendo por 355 km (Dados: ANA, 2009), Dianópolis, Almas, Conceição do Tocantins, Natividade, Chapada de Natividade, São Valério e Santa Rosa do Tocantins, separando o território desses dois últimos até desaguar no rio Tocantins (Figura 1.07). Seus principais afluentes pela margem direita: rio do Peixe, córrego Cocal, córrego Estrema, córrego Salobro, rio Bagagem, rio Bagaginha, ribeirão Água Suja, rio Segredo, rio das Pedras. Pela margem esquerda: córrego Manuel Alvinho, córrego Gameleira, ribeirão Itaboca, ribeirão Bonito, córrego Areias, rio Rocinha, rio Quati e córrego Quilombo.

Figura 1.07 – Bacia Hidrográfica do rio Manuel Alves

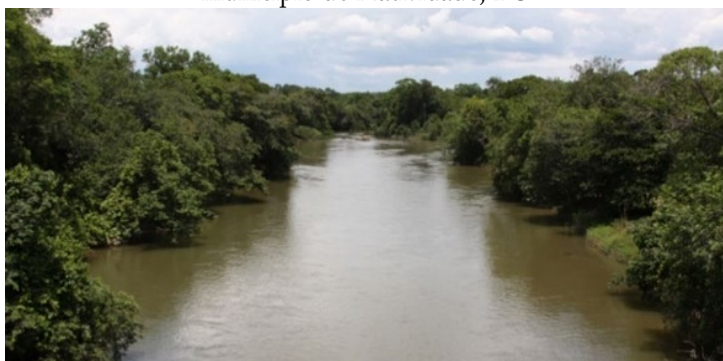
Foto 1.4 – Rio Manuel Alves e a vegetação de mata ciliar, município de Natividade, TO

A Vegetação ao redor do rio é caracterizada pela presença de cerrado e mata ciliar (foto 1.4), o que significa que a vegetação é adaptada a um clima com estação seca prolongada.

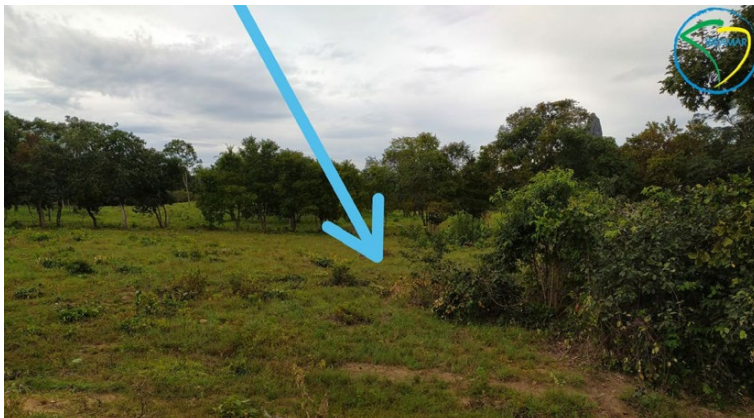
Foto 1.7 – Cerrado Sentido Restrito – Propriedade 022.
Localidade do Príncipe, Natividade/TO

O Cerrado sentido restrito (foto 1.7) caracteriza-se pela presença de árvores baixas, inclinadas, tortuosas, com ramificações irregulares e retorcidas, e geralmente com evidências de queimadas. Os arbustos e subarbustos encontram-se espalhados, com algumas espécies apresentando órgãos subterrâneos perenes (xilopódios), que permitem a rebrota após queima ou corte. Na época chuvosa os estratos subarbustivo e herbáceo tornam-se exuberantes devido ao seu rápido crescimento (ICMBio, 2022).

Os troncos das plantas lenhosas em geral possuem cascas com cortiça grossa, fendida ou sulcada, e as gemas apicais de muitas espécies são protegidas por densa pilosidade. As folhas em geral são rígidas e coriáceas. Essas características fornecem aspectos de adaptação às condições de seca (xeromorfismo). Devido à complexidade de seus fatores condicionantes, originam-se subdivisões fisionômicas distintas do Cerrado sentido restrito, sendo as principais o Cerrado Denso, o Cerrado Típico e o Cerrado Ralo, além do Cerrado Rupestre.

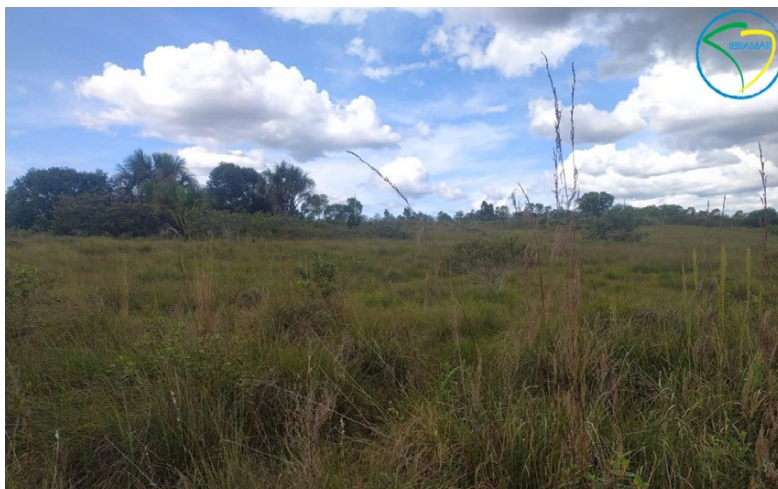
Foto 1.8 – Cerrado de Campo Sujo – Propriedade 165 -Rio da Conceição, TO

O Cerrado de Campo Sujo (foto 1.8) é um subtipo de cerrado que ocorre em solos rasos e pobres em nutrientes, muitas vezes, são constituídas por indivíduos menos desenvolvidos das espécies arbóreas do Cerrado sentido restrito. A vegetação desse tipo de cerrado é caracterizada por gramíneas e arbustos esparsos, com poucas árvores, e pode apresentar uma grande variação de altura, indo desde campos abertos até formações mais fechadas com arbustos e árvores baixas. A diversidade de espécies nesse tipo de cerrado é relativamente alta, com muitas espécies endêmicas e adaptadas a esse tipo de solo e clima. O Cerrado de Campo Sujo é um ambiente importante para a conservação da biodiversidade brasileira, pois abriga diversas espécies de fauna e flora únicas e ameaçadas de extinção.

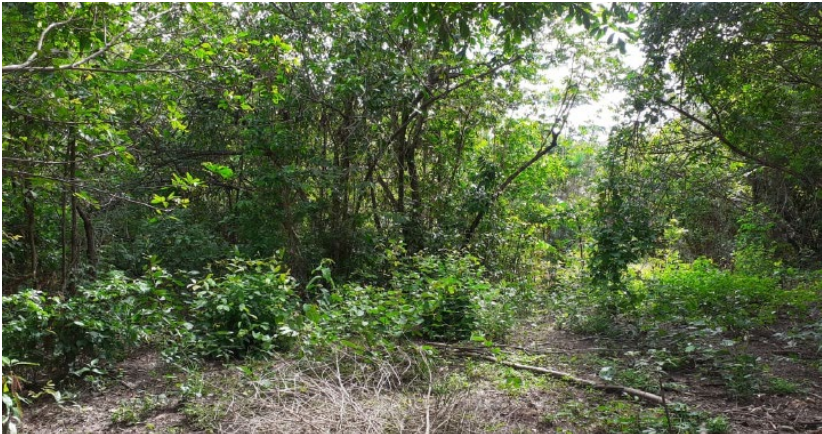
Foto 1.9 – Cerradão, Propriedade 043-04 - Assentamento do Chobó.
Chapada da Natividade/TO

A vegetação do Cerradão é composta principalmente por árvores de porte médio a alto (foto 1.9), com troncos retorcidos e casca grossa, além de algumas espécies de arbustos e lianas. A diversidade de espécies vegetais nesse tipo de cerrado é alta, com muitas espécies endêmicas e adaptadas a esse tipo de solo e clima.

De acordo com a fertilidade do solo, o Cerradão pode ser classificado como Cerradão Distrófico (solos pobres) ou Cerradão Mesotrófico (solos mais ricos), cada qual possuindo espécies características adaptadas a esses ambientes.

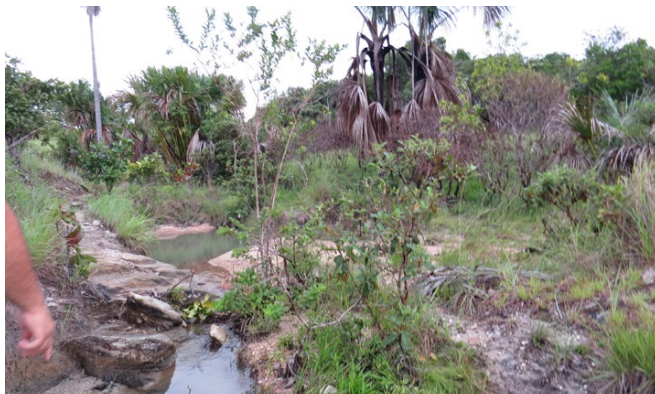
Foto 1.10 – Cerrado Rupestre, propriedade 009. Chapada da Natividade, TO

O Cerrado Rupestre (foto 1.10) é um subtipo de vegetação arbóreo-arbustiva que ocorre em ambientes rupestres litólicos ou rochosos (áreas de afloramento de rochas). Possui cobertura arbórea variável de 5% a 20%, altura média de 2 a 4 metros, com estrato arbustivo-herbáceo também destacado. Pode ocorrer em trechos contínuos, mas geralmente aparece em mosaicos, incluído em outros tipos de vegetação.

O Cerrado Rupestre possui estrutura semelhante ao Cerrado Ralo e um substrato de fácil diferenciação, uma vez que comporta pouco solo entre o afloramento de rocha. Seus solos litólicos são originados da decomposição de arenitos e quartzitos, pobres em nutrientes, ácidos, apresentando também baixos teores de matéria orgânica. No Cerrado Rupestre os indivíduos arbóreos concentram-se nas fendas entre as rochas, e a densidade é variável e dependente do volume de solo. Há casos em que as árvores podem dominar a paisagem, enquanto em outras a flora arbustiva-herbácea predomina; mas ainda assim com árvores presentes (RIBEIRO & WALTER, 1998).

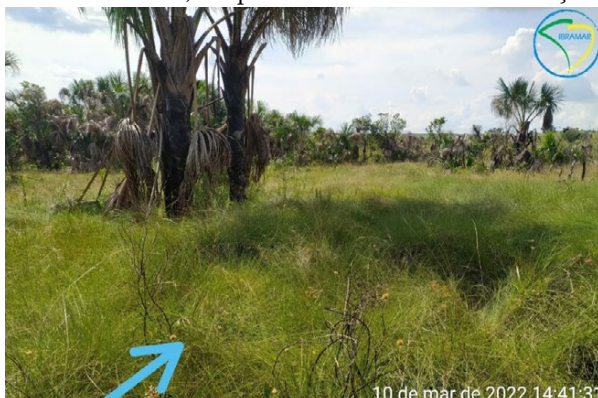
Foto 1.11 – Veredas, Propriedade 193. Rio da Conceição/TO

A Vereda é a fitofisionomia com a palmeira do Buriti (*Mauritia flexuosa*) emergente, em meio a agrupamentos mais ou menos densos de espécies arbustivo-herbáceas. As Veredas são circundadas por Campo Limpo (foto 1.11), geralmente úmido, e os buritis não formam dossel como ocorre no Buritizal. Nas Veredas os buritis caracterizam-se por altura média de 12 a 15 metros e a cobertura varia de 5% a 10%. As Veredas são encontradas em solos hidromórficos, saturados durante a maior parte do ano. Geralmente ocupam os vales ou áreas planas acompanhando linhas de drenagem mal definidas, em geral sem murundus. Também são comuns numa posição intermediária do terreno, próximo as nascentes (olhos d'água), ou na borda de matas de galeria. A concorrência da Vereda condiciona-se ao afloramento do lençol freático, decorrente de camadas de permeabilidade diferentes em áreas sedimentares (ICMBio, 2013).

da vereda. Alguns acreditam inclusive que plantando Buriti nas veredas e no seu entorno aumenta a produção de água no local. Entretanto, essa afirmativa não é correta. O Buriti cresce e se desenvolve ali em função da presença da umidade, que tem origem na elevação do lençol freático. Por se tratar de uma espécie totalmente adaptada às condições de solo e de umidade. O Buriti é recomendado para plantio nessas condições de veredas (VALENTE; GOMES, 2015).

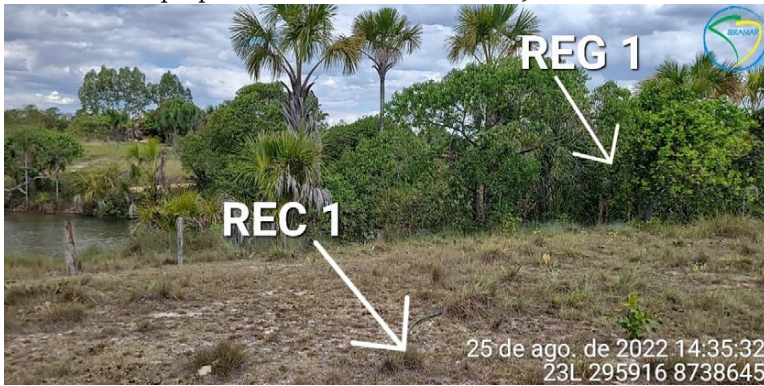
Foto 1.12 – Mata Ripária (ciliar) às margens do rio Manuel Alves, propriedade 205. Rio da Conceição, TO.

A definição Mata Ripária pode ser subdividida em duas categorias, Mata Ciliar e Mata de Galeria (foto 1.12). A Mata Ciliar é definida como a vegetação florestal que acompanha os rios de médio e grande porte na região do Cerrado, em que a vegetação arbórea não forma galerias. Em geral essa mata é relativamente

estreita em ambas as margens, dificilmente ultrapassando 100 metros de largura em cada. É comum a largura em cada margem ser proporcional à do leito do rio, embora em áreas planas a largura possa ser maior. Porém, a Mata Ciliar ocorre geralmente sobre terrenos acidentados, podendo haver uma transição nem sempre evidente para outras fisionomias florestais como a Mata Seca e o Cerradão.

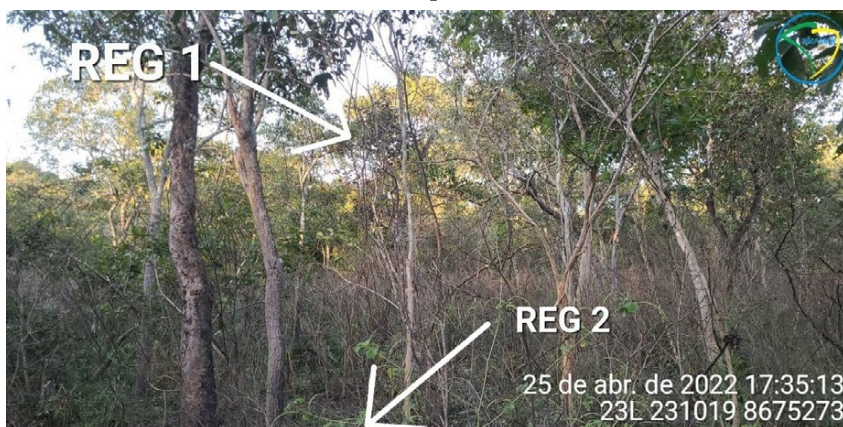
Foto 1.13 – Cerrado de Mata Seca, propriedade 024
Localidade do Príncipe – Natividade, TO

Sob a designação Mata Seca estão incluídas as formações florestais caracterizadas por diversos níveis de caducifolia (queda de folhas) durante a estação seca, dependentes das condições químicas, físicas e principalmente da profundidade do solo. A Mata Seca (foto 1.13) não possui associação com cursos de água, ocorrendo nos interflúvios (área mais elevada situada entre vales) em solos geralmente mais ricos em nutrientes. Em função do tipo de solo, da composição florística e, em consequência, da queda de folhas no período seco, a Mata Seca pode ser de três subtipos: Mata Seca Sempre-Verde, Mata Seca Semidecídua, a mais comum, e Mata Seca Decídua. Em todos esses subtipos a queda de folhas contribui para o aumento da matéria orgânica no solo, mesmo na Mata Seca Sempre-Verde. A altura média do estrato arbóreo varia entre 15 e 25 metros. A grande maioria das árvores é ereta, com alguns indivíduos emergentes (ICMBio, 2013).

Na área alvo em estudo, bacia do rio Manuel Alves, essa fitofisionomia apresenta pouca expressão, no entanto, deve ser considerada na análise, por se tratar de vegetação significativamente ameaçada pelo desmatamento, e por apresentar uma imensa riqueza tanto em sua biodiversidade quanto em seus ambientes.

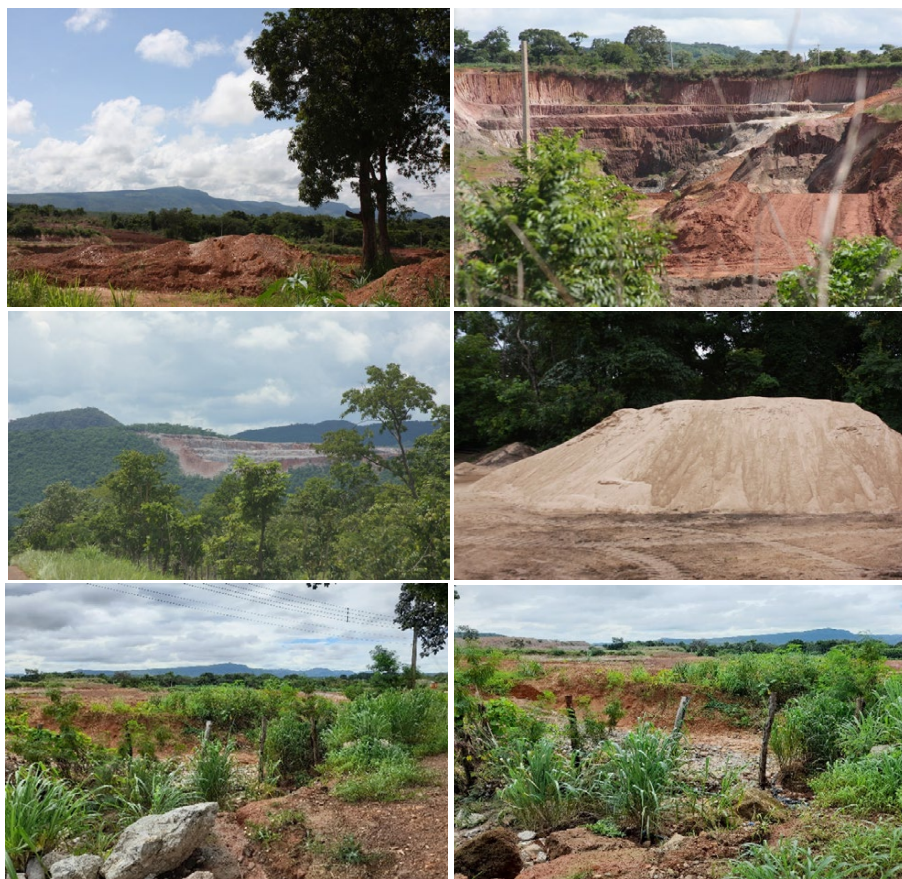
Fotos 3.04 – Mineração de jazidas de Calcário, Areia, Ouro e Pedras para a Construção

Além da exploração de minas de ouro existem outros tipos de atividade na Bacia do rio Manuel Alves, como por exemplo a exploração do calcário dolomítico e do calcário calcítico, extração de areia no rio Manuel Alves e em alguns de seus afluentes. Outras importantes jazidas de minerais são exploradas nessa região como pedras para construção civil. A seguir são apresentadas algumas fotos desse tipo de exploração mineral.

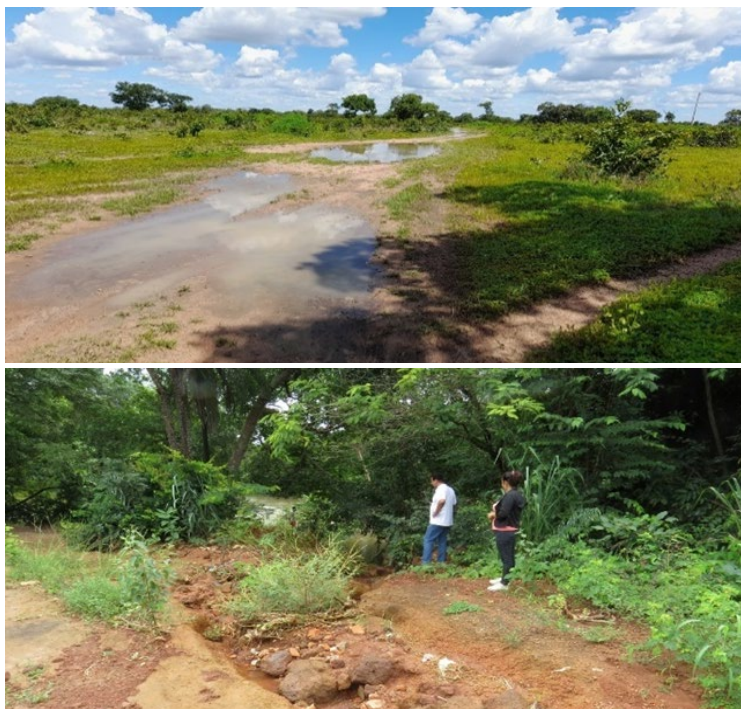
Fotos 5.1 - Forte erosão às margens do rio Manuel Alves em Porto Alegre do Tocantins, falta de sistema de drenagem urbana

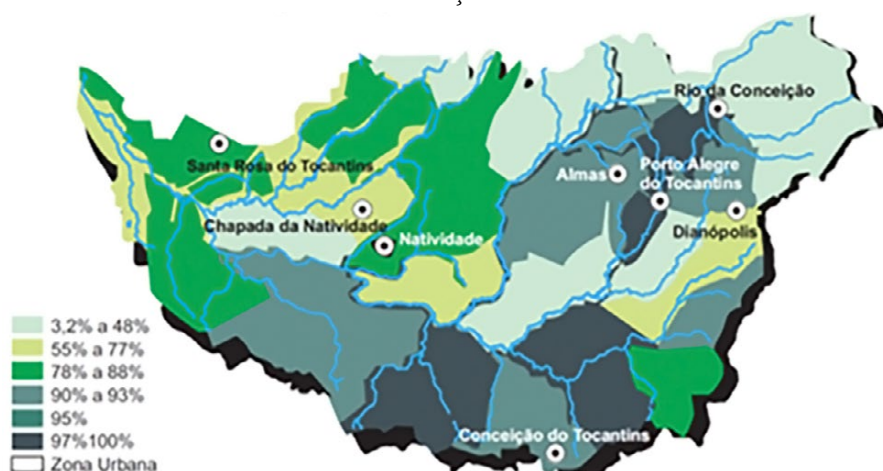
Figura 5.01 - Domicílios Particulares Permanentes sem Banheiro e sem Instalação Sanitária

bacia hidrográfica do rio Manuel Alves nenhum dos municípios possui atendimento a essa necessidade humana. A água descartada vai direto para a fossa ou mesmo o corpo d'água mais próximo porque na região nenhum dos municípios possuem rede de esgoto. É uma preocupação constante, pois o descarte *in natura* contamina o lençol freático. Outro problema comum na região é a falta de equipamentos sanitários (figura 5.01). Não possuir banheiro é uma realidade na zona rural da Bacia, regiões de Porto Alegre de Tocantins, sul dos municípios de Dianópolis e Natividade chegam a ter uma parcela considerável das propriedades rurais sem banheiro.

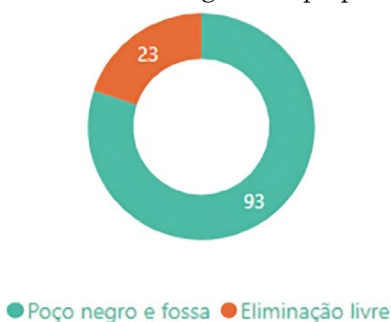
Os municípios da bacia hidrográfica do rio Manuel Alves não possuem sistemas de coleta e tratamento de esgoto doméstico na área urbana. O esgoto doméstico das residências e estabelecimentos comerciais e públicos é coletado e direcionado para fossas construídas no próprio imóvel. A maioria dessas fossas é do tipo fossa seca ou negra, como são conhecidas. Nesse sistema de fossas os efluentes resultantes percolam no perfil do solo e alcançam o lençol freático. Dessa forma o lençol freático fica degradado e contamina nascentes, cacimbas ou cisternas, alcançando também os pequenos córregos e até mesmo afluentes e o próprio rio Manuel Alves uma vez que em muitos municípios eles atravessam as cidades. O mesmo acontece na zona rural. Grande parte das pequenas propriedades possuem

Figura 5.02 - Descarte de esgoto nas propriedades rurais

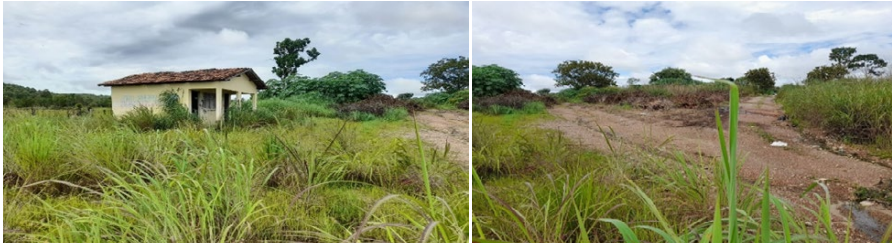
Fotos 5.2 – Área destinada ao lixo urbano no município de Chapada de Natividade, TO

Em Chapada da Natividade (Fotos 5.2) o “lixão”, estava cercado e com portão trancado com cadeado, contudo em terreno com relativo declive e com a identificação de cursos hídricos nas proximidades da área disponibilizada ao lixo urbano da cidade, daí a possibilidade não só do lençol freático, mas também de cursos superficiais.

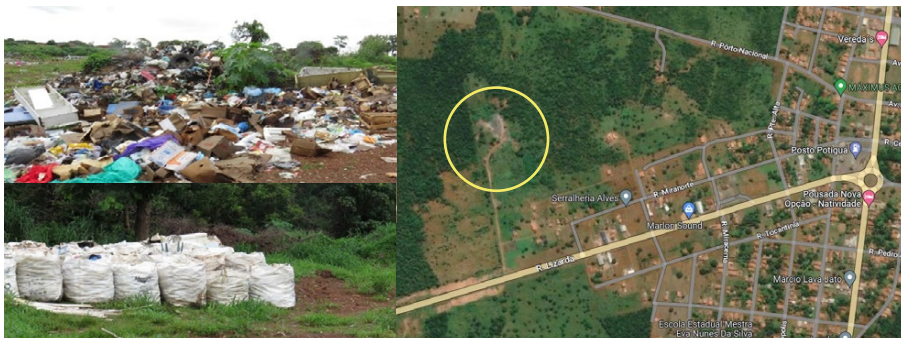
Fotos 5.3 - Área destinada ao lixo urbano e Coleta dos materiais recicláveis, por catadores autônomos, no Município de Natividade, TO

Na cidade de Natividade (Fotos 5.3) em 2022, o “lixão” era situado na saída oeste da sede municipal, totalmente acessível, com alguma atividade de catadores autônomos e algumas residências a menos de 200 metros do local, ou seja o município continua crescendo e se aproximando de uma área possivelmente contaminada, da mesma forma disposto em terreno com relativo declive e com a identificação de cursos hídricos e até mesmo mata nativa preservada nos arredores da área disponibilizada ao lixo urbano da cidade, daí a possibilidade não só do lençol freático, mas também de cursos superficiais, que nesse caso pode comprometer a qualidade da água dos municípios subsequentes.

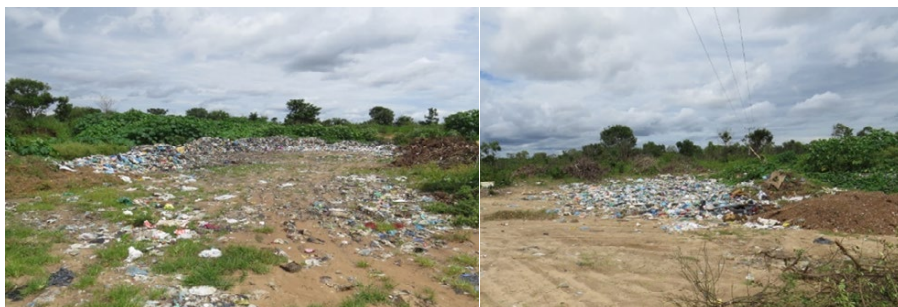
No município de Rio da Conceição, assim como nos outros, a disposição do lixo urbano não difere em nada, da mesma forma as consequências (fotos 5.4).

Fotos 5.4 - Lixão no Município de Rio da Conceição, TO

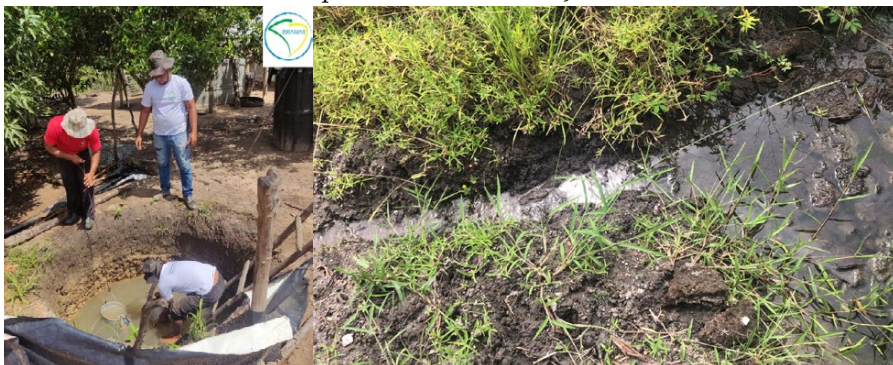
Foto 5.5 – Nascente redescoberta com as escavações de instalação de Biodigestores e Compostagem de esterco bovino na área de uma nascente, Município de Rio da Conceição - TO

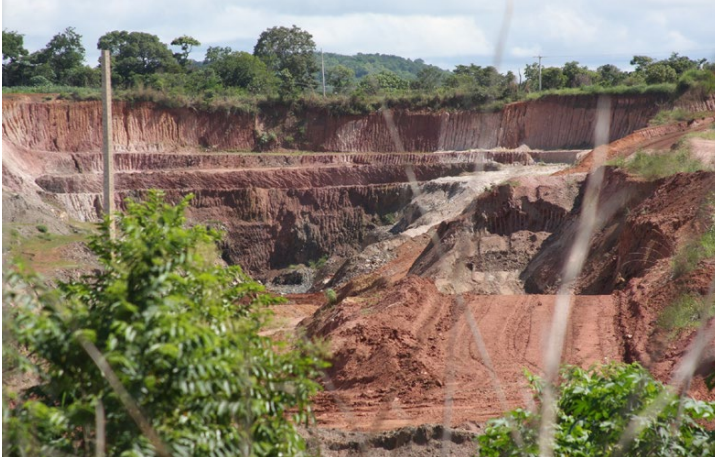
Na região da bacia Hidrográfica do rio Manuel Alves há registro de ao menos três empresas exploradoras de ouro, a Aura Minerals empresa canadense instalada em Almas; EngeGold, instalada em Chapada de Natividade (Foto 5.9); e a mineradora AuroStar instalada em Pindorama.

Foto 5.9 - Mineração EngeGold, Chapada da Natividade, TO

Um dos problemas encontrados por técnicos do Instituto Ibramar, foi a proximidade das operações dessas mineradoras junto a região urbana de um dos municípios, há relatos de contaminação da água causando a perda de gado, esse fato só poderia ser constatado através de análises químicas, o que não ocorre pela falta de recursos do reclamante, este constantemente tem ofertas pela venda de sua propriedade à uma das empresas, a até mesmo há relatos de propostas de reconstrução de uma sede municipal em outra localidade distante da Mineradora.

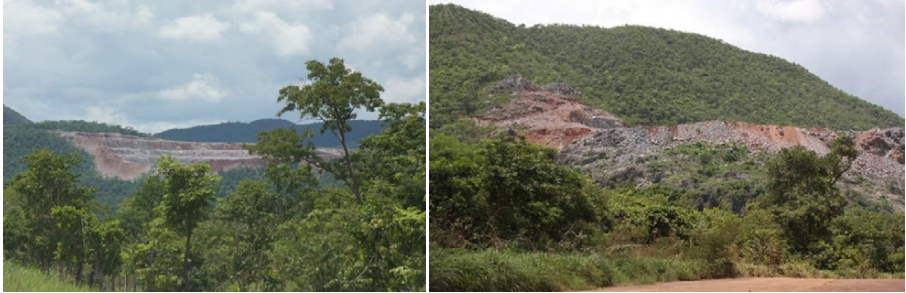
Os impactos não são diferentes da exploração de ouro, com um adicional de ser prejudicial também para o ciclo local das águas, pois, os afloramentos de calcário recolhem a água das chuvas, e a direcionam aos corpos d'água subterrâneos, funcionando como uma caixa d'água natural e eficaz.

Foto 5.10 - Mineração de Calcário Natocal e Caliza, Natividade, TO

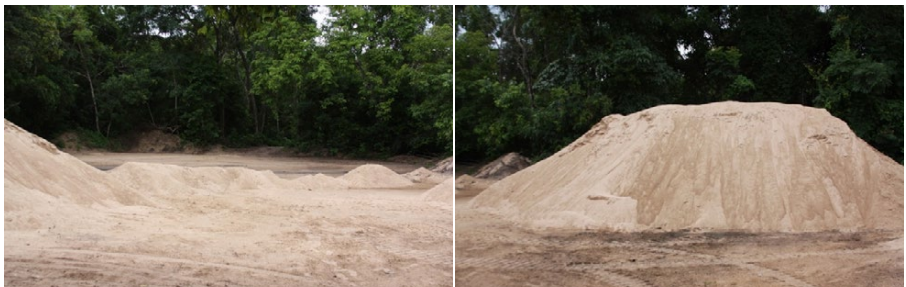
Fotos 5.11 - Extração de areia, rio Manuel Alves, Natividade, TO

Os impactos vão desde aqueles verificados nas áreas ocupadas pelos empreendimentos, até aqueles além das áreas de extração. O escoamento fluvial, carreando óleos, graxas e material particulado em suspensão e contaminação do leito, os caminhões empregados no transporte da areia que contribuem para o lançamento de material particulado de granulometria fina (areia fina, silte e argila) na atmosfera. Sendo fundamental o efetivo cumprimento das exigências ambientais legais por parte dos responsáveis pelos empreendimentos, com vistas à mitigação dos danos já instalados e prevenção de prováveis impactos futuros.

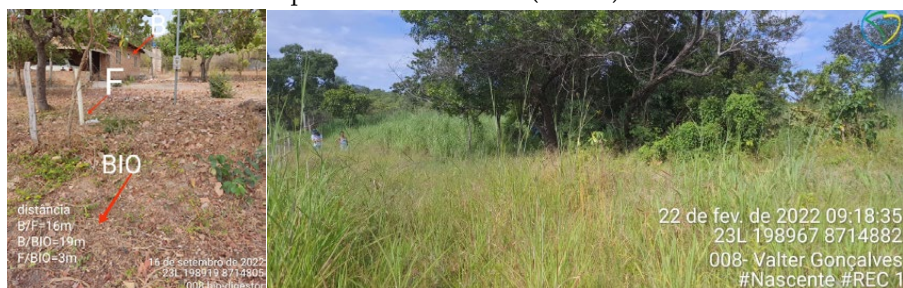
Ainda nessa primeira visita às propriedades foram realizados registros fotográficos (fotos 5.12), indicando a situação da(s) área(s) de intervenção com no mínimo 2 (duas) fotos por área, sendo uma com visão panorâmica e outra fotografada de dentro da área. Nos dois casos o registro deveria permitir caracterizar a área e justificar a escolha da modalidade de intervenção proposta. As fotos deveriam ser tomadas a partir de pontos que possam ser repetidos futuramente durante o monitoramento, para efeito de comparação, outras situações observacionais foram a necessidade de instalação de estações de tratamento de esgoto unifamiliar e a posição das “barraginhas” (Cacimbas de infiltração) para a contenção do processo erosivo.

Fotos 5.12 – Área de nascente com a área a ser recuperada na característica de plantio total da Área (REC1)

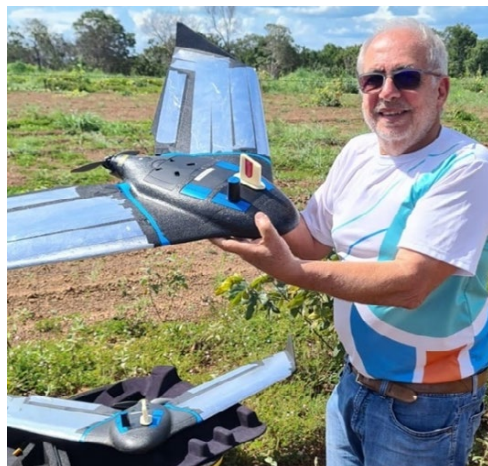
Nas áreas predeterminadas pelo projeto o aerolevanteamento foi fundamental para atualizar o imageamento, facilitando a interpretação de áreas passíveis de intervenção. Após reunião de planejamento de voo e reconhecimento das áreas a serem mapeadas com os técnicos do Instituto Ibramar no seu escritório no município de Natividade/TO, no dia 21 de fevereiro de 2022 iniciou a etapa de aerolevanteamento com drones (Foto 6.2).

Foto 6.2 – Coordenador técnico do projeto e o VANT de Asa Fixa eBee Plus- Sensefly

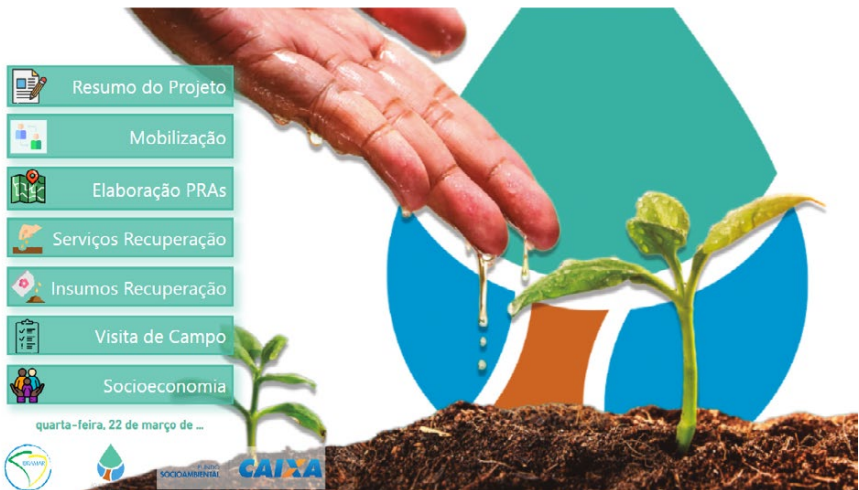
As informações contidas no banco de dados são facilmente acessadas numa ferramenta de *Business Intelligency (BI)* no sítio do projeto, disponível em: <https://ibramar.org/tocantins/painel> (figura 6.04).

Figura 6.04 - Capa do Painel do Projeto de Revitalização e Conservação da Bacia Hidrográfica do rio Manuel Alves

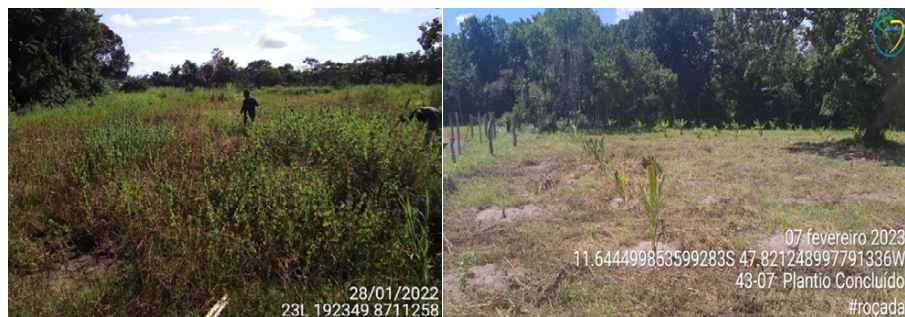
A roçada seletiva (fotos 6.5) foi realizada de acordo com a condição da área, realizada por operadores equipado com uma moto-roçadeira costal com um rendimento médio de 20 hh/ha (hora homem / hectare), eventualmente foram utilizadas foices e com um rendimento médio de 40 hh/ha (hora homem / hectare).

Fotos 6.5 – Atividade de preparo do solo e o resultado posterior, já com o plantio efetuado.

Essa atividade deve ser realizada 3 vezes ao ano, recomendada a cada produtor em conversas sobre manejo das áreas recuperadas e descrita nos PRA's entregues, sendo sempre antes da maturação da semente do capim e dependendo das condições climáticas de temperatura e umidade.

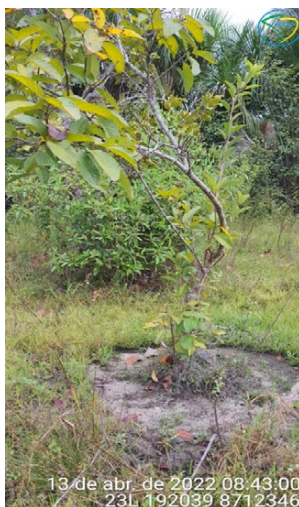
O coroamento manual (foto 6.6) deve ser realizado com enxada, removendo a vegetação existente em um raio de 50 cm e uma profundidade de cerca de 5 cm no solo, a fim de garantir o retardamento de possíveis rebrotas da vegetação invasora indesejável. No final da tarefa, a área da coroa deverá estar livre da vegetação capinada. Quando for identificada a presença de braquiária recomenda-se o coroamento de 1,0 m de raio

Foto 6.6 – Coroamento de vegetação nativa efetuado

O Coroamento seletivo é indicado para áreas onde a regeneração natural é relevante, devendo a operação ser realizada de forma seletiva visando não danificar as plantas de interesse. Nesse caso, as plantas de interesse podem ser sinalizadas no campo com pequenas estacas, cartões, tecidos etc. A operação pode ser realizada com o uso de foíce ou ferramenta similar, ou ainda com roçadeiras costais, preservando as plantas de interesse. A operação pode ser repetida em fases posteriores de desenvolvimento da área, caso o monitoramento aponte necessidade.

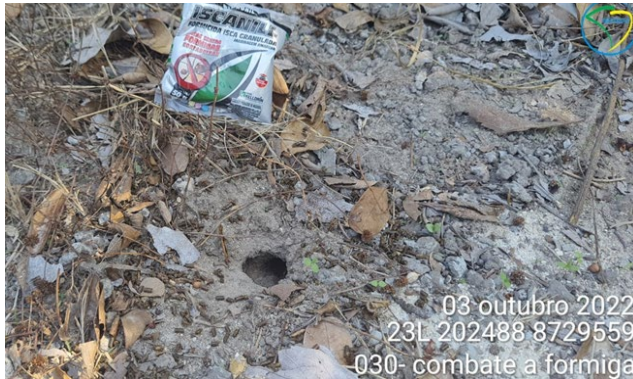
O controle preventivo e combate às formigas (foto 6.7) cortadeiras foram realizadas antes do plantio e durante as práticas de manutenção e de recuperação da vegetação nativa, especialmente das espécies dos gêneros *Atta* sp. (saúvas) e *Acromyrmex* sp. (quenquéns). Antes de iniciar o combate, deverá ser orientado ao produtor vistorias noturnas em campo com o intuito de se identificar os possíveis

Uma atividade importante é o controle de pragas, a recomendação da aplicação das iscas de combate às formigas poderá sofrer adequações em função dos projetos, mas deve-se considerar uma aplicação sistemática pela área, em dias de sol e período pós-orvalho para que as iscas não tenham contato com a umidade.

Foto 6.7 – Aplicação do controle de Pragas, grãos do produto dispostos ao lado

O repasse do produto deverá ocorrer com o objetivo de combater os formigueiros que resistirem e não forem totalmente controlados na primeira operação e deve ser feito dias antes do plantio, durante e logo após a implantação.

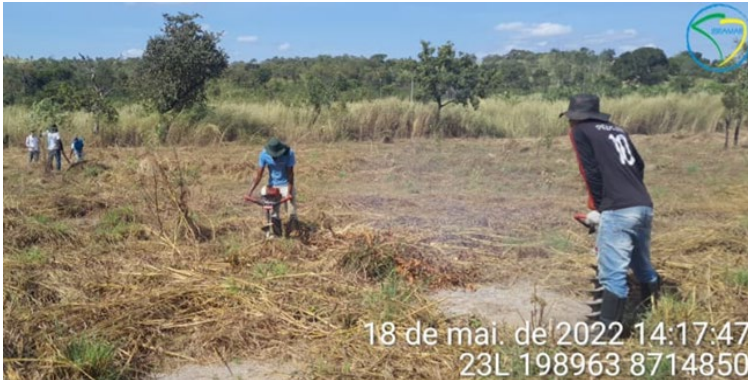
Antes da abertura das covas (foto 6.8), cada linha de plantio deverá ser “faxiada” com 1,0 m de largura utilizando-se o bico da foice para puxar e enleirar o capim roçado e não enxada (não capinar para evitar erosão, a capina será somente no coroamento, com 80 cm de diâmetro antes de abrir as covas). Ao “faxiar” as covas marcadas anteriormente ficarão visíveis para a continuidade dos trabalhos conforme metodologia adaptada do Programa Reflorestar.

Foto 6.8 – Abertura de covas de plantio em Chapada da Natividade/TO.

A abertura dos berços (covas) poderá ser feita de forma manual, semimecanizada ou mecanizada. Recomenda-se que as dimensões sejam em média de 30 cm (solos arenosos) a 40 cm (solos argilosos) de largura e de profundidade.

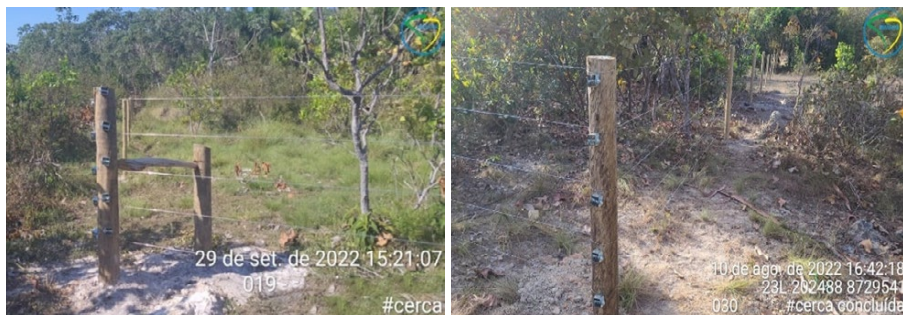
A quantificação do material e o perímetro da cerca realizados foram contabilizados em banco de dados e o cercamento (foto 6.9) foi executado conforme os modelos a seguir:

- Nos pontos de esticadores terão os traveseiros e mão francesas na diagonal para maior firmeza no cercamento;
- A cada 100 metros deverão ser utilizadas catracas para esticar cada fio de arame.
- Em casos excepcionais em que as estacas ou esticadores tenham que ser fixados em solo alterado de rocha, deverá ser aplicado a mistura de concreto em uma caixa de 30x30 cm e 40 cm de altura.

Fotos 6.9 – Atividade de proteção de áreas - Cercamento

Na atividade de cercamento será priorizado e sempre que possível a utilização do perfurador de solo (motocoveador) adaptado em um carrinho, para otimizar o tempo de perfuração das covas, fornecendo maior segurança para a equipe técnica e maior mobilidade no transporte do equipamento, alterando apenas o tamanho da lâmina conforme o tipo de muda ser plantada.

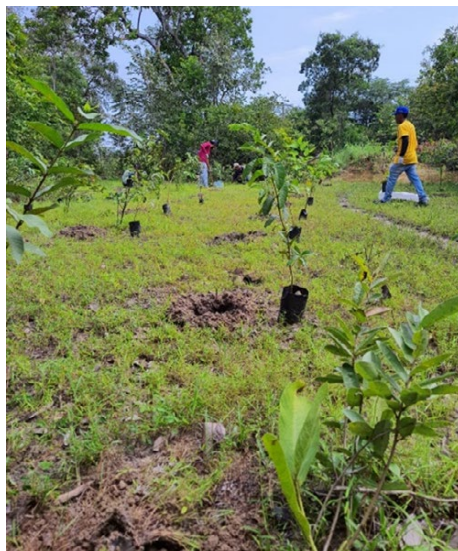
Foto 6.10 – Execução da atividade de plantio em Chapada da Natividade/TO.

O plantio (foto 6.10) pode ser feito de diversas maneiras, dependendo das condições da área e das espécies a serem plantadas. É importante também adotar práticas de manejo que garantam a sobrevivência e o crescimento das mudas plantadas, como irrigação regular, controle de ervas daninhas e proteção contra o pastejo de animais.

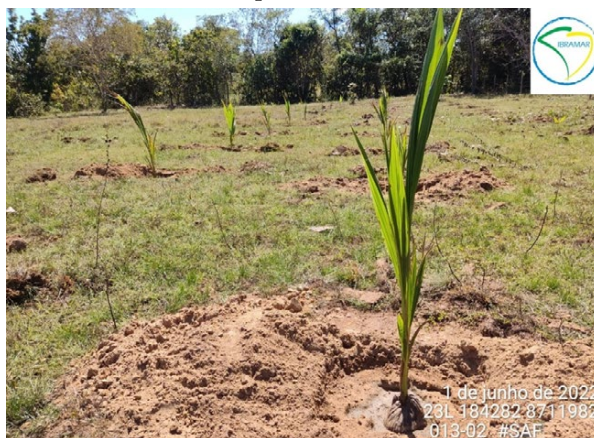
Foto 6.11 – Execução da Sistema Agroflorestal (SAF) no Assentamento Revolução, Chapada da Natividade/TO.

Todas as espécies plantadas no SAF (foto 6.11) podem ser manejadas para enriquecer a cobertura do solo. Assim, feita a colheita de uma espécie anual, recomenda-se que a parte vegetativa seja picada e espalhada no próprio terreno. As espécies de adubação verde devem ser manejadas exatamente para aumentar a cobertura e fertilidade do solo.

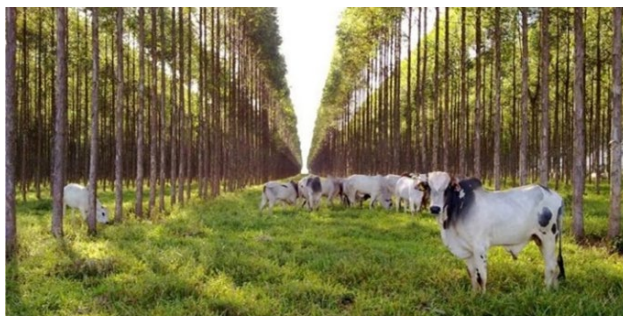
Foto 6.12 – Exemplo de Sistema Silvipastoril

prevista a utilização de cerca convencional para isolar o perímetro do pasto. Por meio de cerca convencional, o sistema silvipastoril (foto 6.12) terá que ser feito do modo tradicional, no qual a pastagem é isolada do gado por alguns anos, tempo em que o proprietário plantará as espécies florestais e culturas agrícolas de interesse enquanto as primeiras espécies crescem, quando então (após aproximadamente três anos), poderá ser introduzido o gado novamente.

Devem-se verificar quais espécies florestais o proprietário tem interesse em plantar, quais se adaptam a região, se há relatos de sua interação com a pastagem e se seus produtos podem ser escoados para o mercado. Recomenda-se utilizar como espécies madeiráveis plantas frutíferas que possam ser consumidas pelos animais criados nas propriedades, observando características das espécies, por exemplo, tipo de copa, não toxicidade etc. No plantio de espécies madeiráveis e não madeiráveis, essas deverão obrigatoriamente ser intercaladas na área, a fim de se evitar que parte da área fique aberta após a exploração dos indivíduos madeiráveis. Como exemplo, a cada dois indivíduos de espécies madeiráveis, um indivíduo de espécie não madeirável deverá ser plantado de forma que, a cada três indivíduos plantado, 60% são madeiráveis e 40% não são madeiráveis.

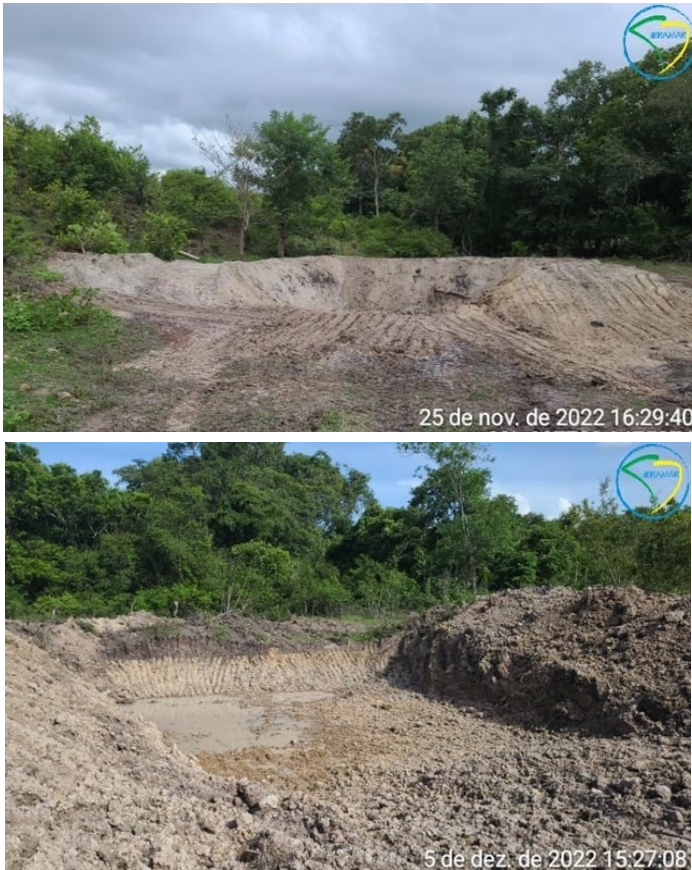
Foto 6.13 – Implantação de Cacimbas, Natividade/TO.

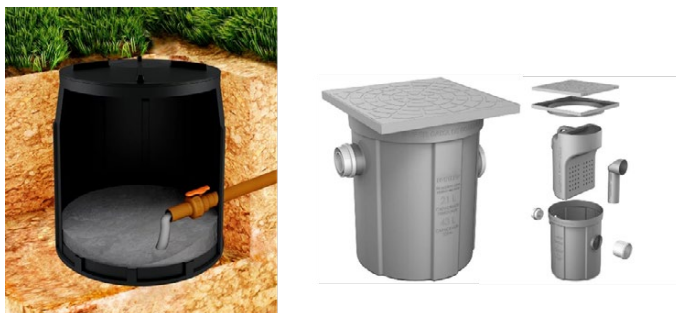
Figura 6.13 – Leito de secagem e Caixa de gordura, com componentes internos

em alvenaria, contudo a fornecedora disponibiliza um equipamento que faz essa atividade, e de forma auxiliar ao melhor tratamento do esgoto, para passagem prévia ao biodigestor, foi instalada a Caixa de gordura do efluente da cozinha (figura 6.13).

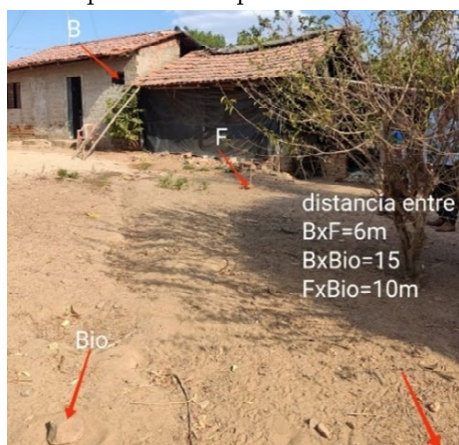
Foto 6.14 - Levantamento preliminar da possibilidade de instalação do biodigestor

Para a instalação o responsável técnico da obra deve escolher um local, levando em conta a natureza do solo, ausência de lençol freático e grau de permeabilidade do solo. Esses fatores são determinantes para o sucesso da instalação e para a preservação da integridade do equipamento. É necessário que o solo tenha uma boa permeabilidade para a secagem do lodo que será descartado no leito de secagem. A equipe técnica do Instituto Ibramar fez um levantamento fotográfico prévio dos locais de instalação para a avaliação da viabilidade (foto 6.14).

No levantamento são verificadas instalações hidráulicas ou elétricas, para evitar acidentes por rompimento destas na escavação, atentar também a existência de árvores e edificações próximas, fundações e/ou áreas de influência.

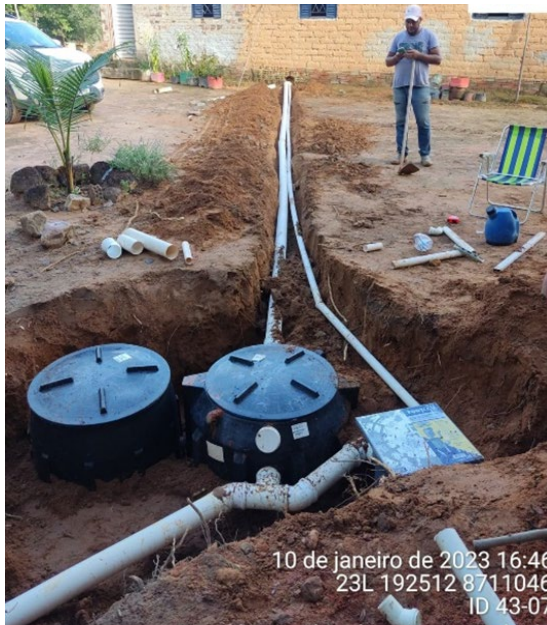
Foto 6.15 - Instalação do biodigestor em fase de conclusão

O produtor rural recebe dos técnicos orientação quanto ao funcionamento e limpeza do equipamento, para que ele realize as manutenções básicas do equipamento. Conforme dados da fabricante a água residual desse tratamento é descartada com até 80% de remoção de poluentes, mitigando a contaminação de solo e água que o próprio produtor consome e atende a legislação ambiental vigente.

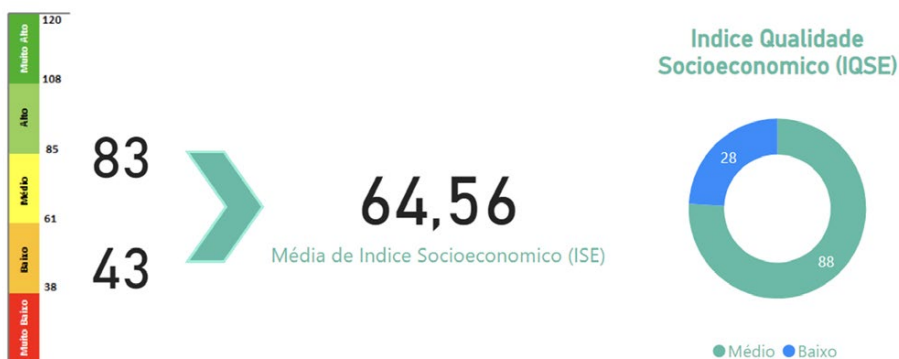
Figura 8.03 - Média de Índice de Qualidade Socioeconômico

Em paralelo as atividades de levantamento de dados dos impactos ambientais, foram aplicados 116 questionários socioeconômicos em propriedades rurais na região do projeto, cujo resultado apontou um panorama mais próximo da realidade local, apontando um índice de qualidade socioeconômico (IQSE) entre baixo e médio conforme indicadores do critério Mais Brasil.

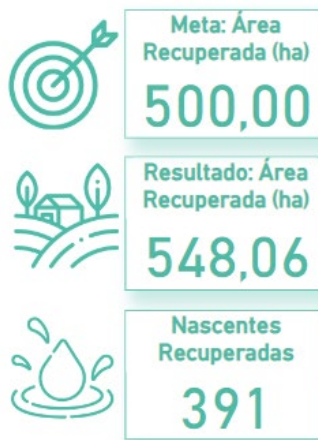
Figura 8.05 - Metas e resultados alcançados

O projeto teve como objetivo restaurar 500 hectares de áreas degradadas em até 150 propriedades rurais na bacia hidrográfica do rio Manuel Alves, sendo a meta superada acima do previsto em 48,06 hectares, com a recuperação de 391 nascentes.
